Hulpdocument 37: Steigers

De bedoeling van deze vereiste is ervoor te zorgen dat steigers op de juiste wijze worden opgebouwd en gebruikt.

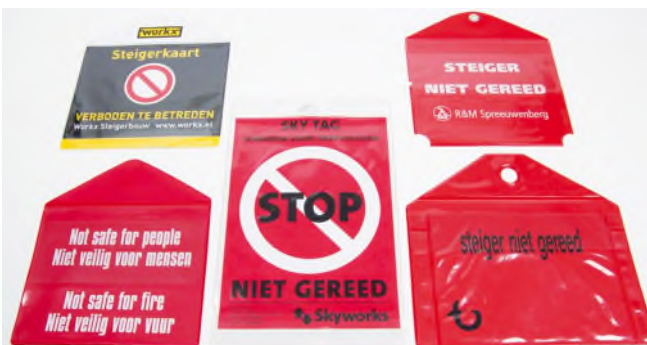
De volgende foto's laten voorbeelden zien van een gangbaar ontwerp voor een steigerlabel. Het maakt gebruik van een "verkeerslicht"-systeem dat een snelle visuele indicatie geeft van de staat van de steiger aan werknemers:

- Groen = gereed voor gebruik
- Geel = klaar voor gebruik met bepaalde tijdelijke voorzorgsmaatregelen vanwege aanwezigheid of ontstane gevaar binnen de steiger (vanaf implementatie 2021)
- Blauw = bij steiger materiaal opgebouwde hijs steiger (vanaf implementatie 2021)
- Oranje = bij steiger delen opgebouwde persoonlijke verankeringspunt. (vanaf implementatie 2021)
- Rood = niet gebruiken
